Začátkem května prošla celkovou rekonstrukcí schodiště v ulicích Mezníkova, Mládežnická, Zahraničního odboje a Klimentova. Celkem bylo rekonstruováno zhruba 140 běžných metrů schodišť. Ve všech případech se jednalo o stejný typ konstrukce.

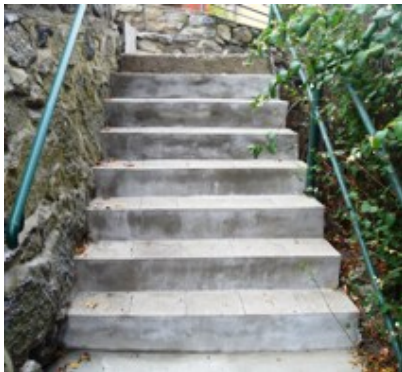
*„Tato schodiště jsou staré, z osmdesátých let minulého století. Všechna byla poškozená a dožilá. V průběhu let se sice opravovala, ale zasloužila si kompletní rekonstrukci,“* popsal důvod rekonstrukce místostarosta města Vladimír Malý.

*„Odstranila se dlažba i poškozený beton, schody se za použití speciálního betonu upravily do původního tvaru. Dlažba se lepila kvalitním hydrofobním materiálem, který nenasakuje vodu a zaručuje tak delší životnost,“* uvedl Vladimír Malý.
